RELAZIONE TECNICA

Crollo lapideo e danneggiamento barriera paramassi sulla strada incompiuta e relativo stato di pericolo

La presente relazione riguarda una frana di crollo lapideo che ha interessato una barriera paramassi da 3.000 Kj posta a monte della strada detta incompiuta in comune di Diano Marina .

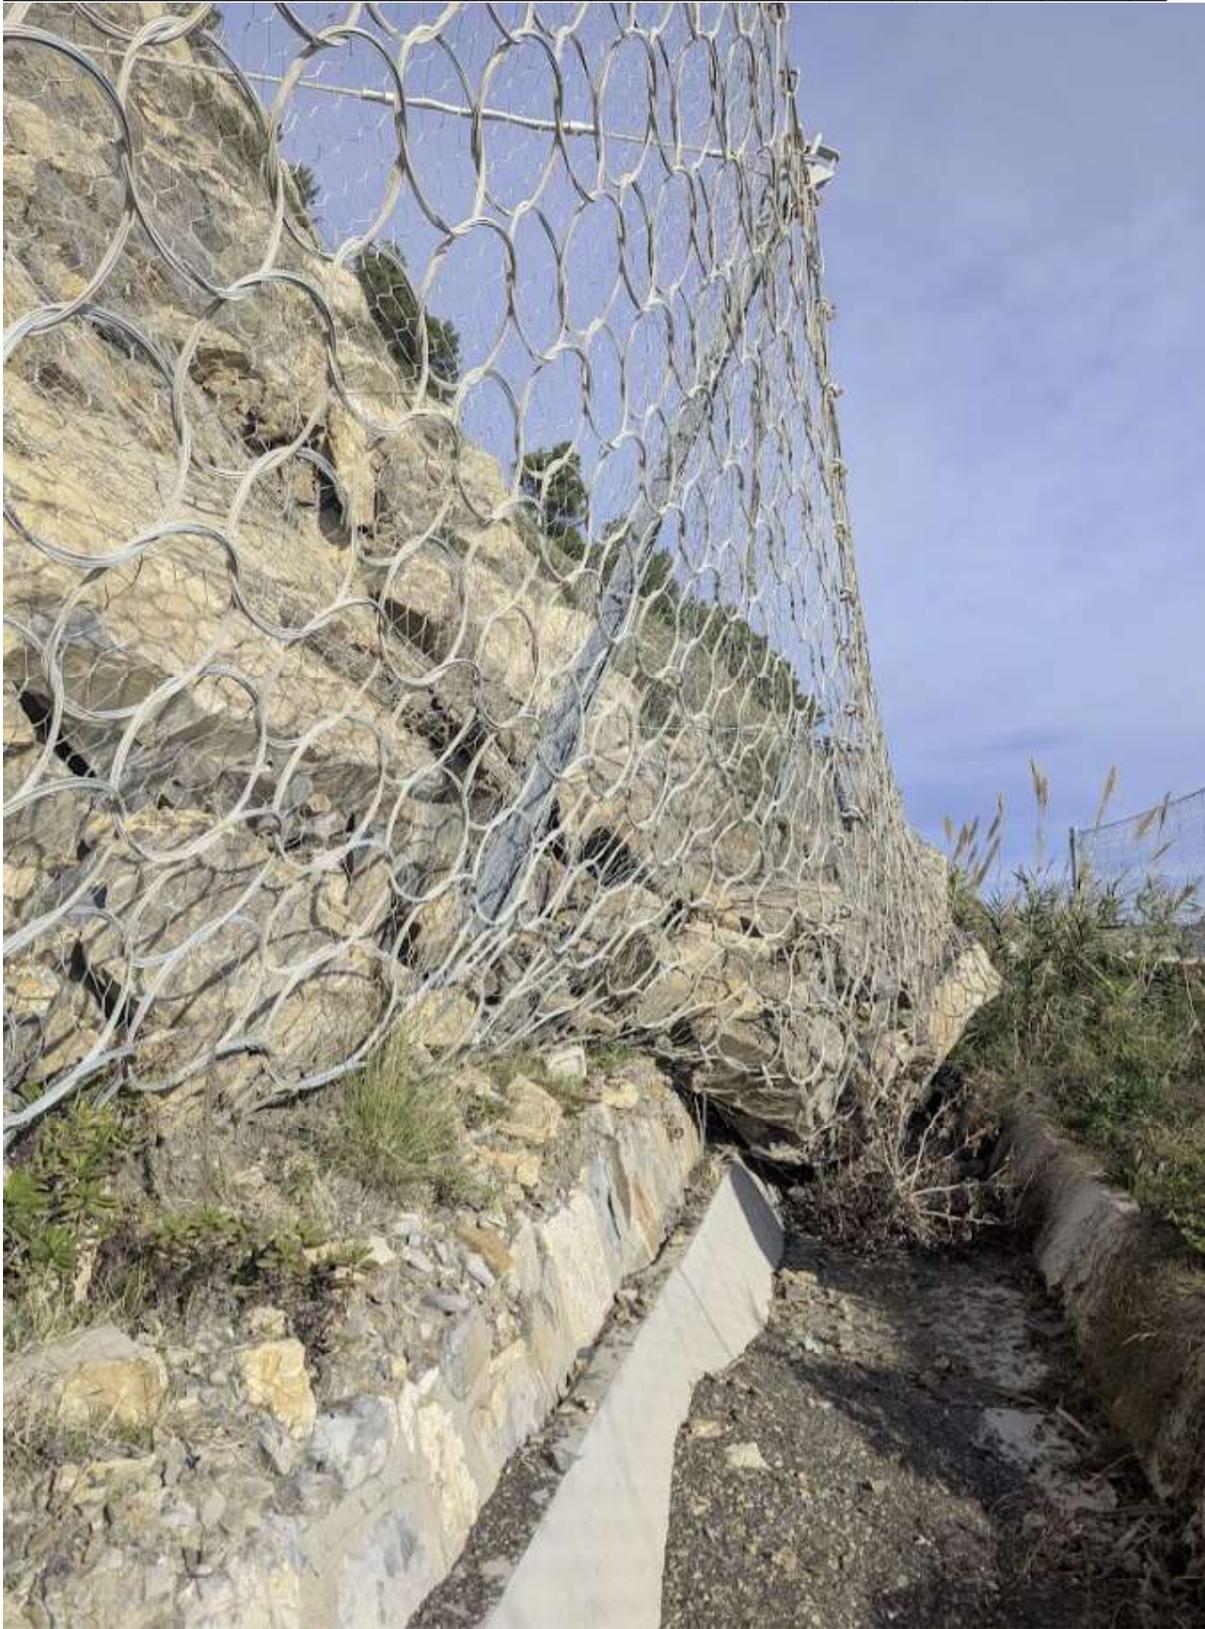
L'evento pare collegato agli accadimenti calamitosi occorsi nel mese di ottobre che hanno colpito la Liguria Occidentale. Trattasi di un crollo lapideo per "stacco" di blocchi ciclopici che scoscesi dalla scarpata retrostante hanno investito la paramassi, presente al piede della scarpata stessa, e danneggiandola in modo significativo per uno sviluppo di circa 30 m.

Foto 1 – crollo di grossi massi ciclopici che hanno coinvolto la barriera paramassi

Tale situazione necessita di un intervento urgente di prima mitigazione al fine di ridurre il rischio incombente in loco in attesa della riparazione/sostituzione della barriera danneggiata.

- Lavori di ispezione da parte di una squadra di rocciatori specializzati della parete rocciosa che è stata oggetto dei fenomeni di crollo;
- Disgaggi dei materiali lapidei instabili e/o instabilizzabili in parete rocciosa;

- De tensionamenti e relativa rimozione dei cavi d'acciaio e della rete metallica danneggiata e non più recuperabile;
- Parziale smontaggio della barriera paramassi danneggiata;
- Rimozione dei blocchi rocciosi di crollo che insistono sulla barriera nel tratto danneggiato (escluso per ora lo smaltimento del materiale stesso).

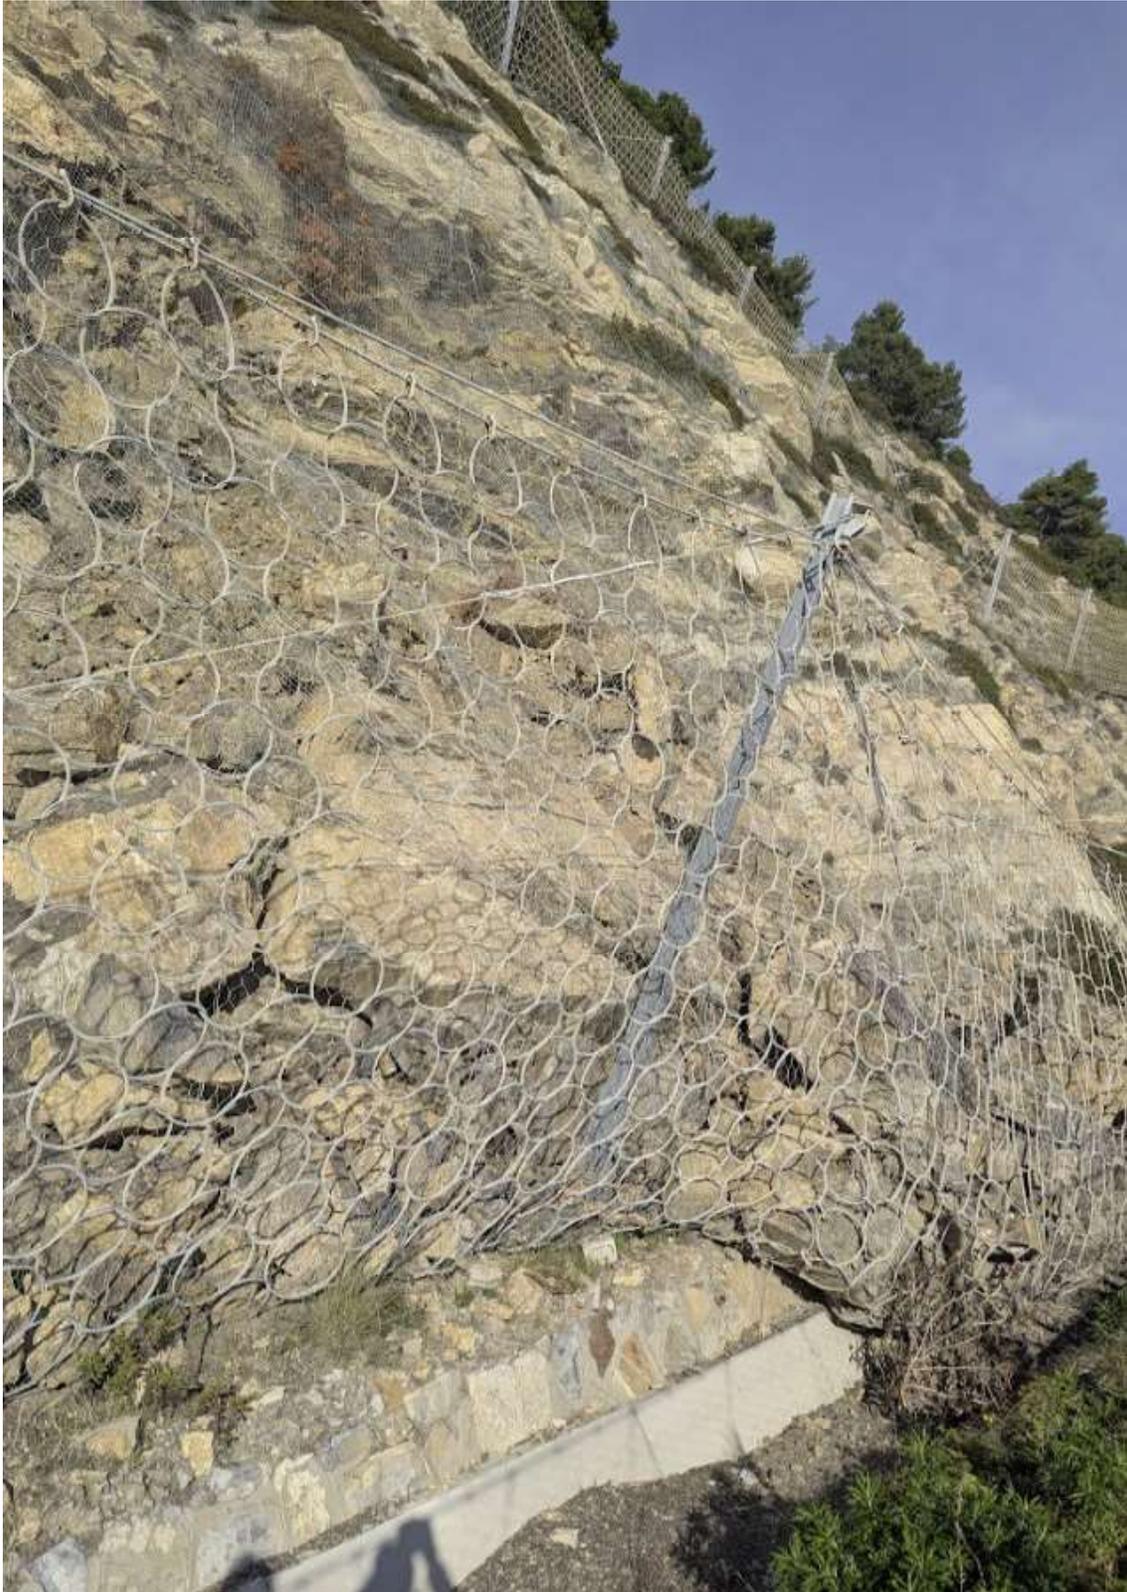
La paramassi, pur danneggiata, ha "resistito" all'urto del materiale lapideo scosceso in grossi blocchi per un volume stimato grossolanamente di oltre 100 mc ed un peso superiore alla 250 t.

Foto 2 – particolare dei grossi massi ciclopici che hanno coinvolto la barriera paramassi

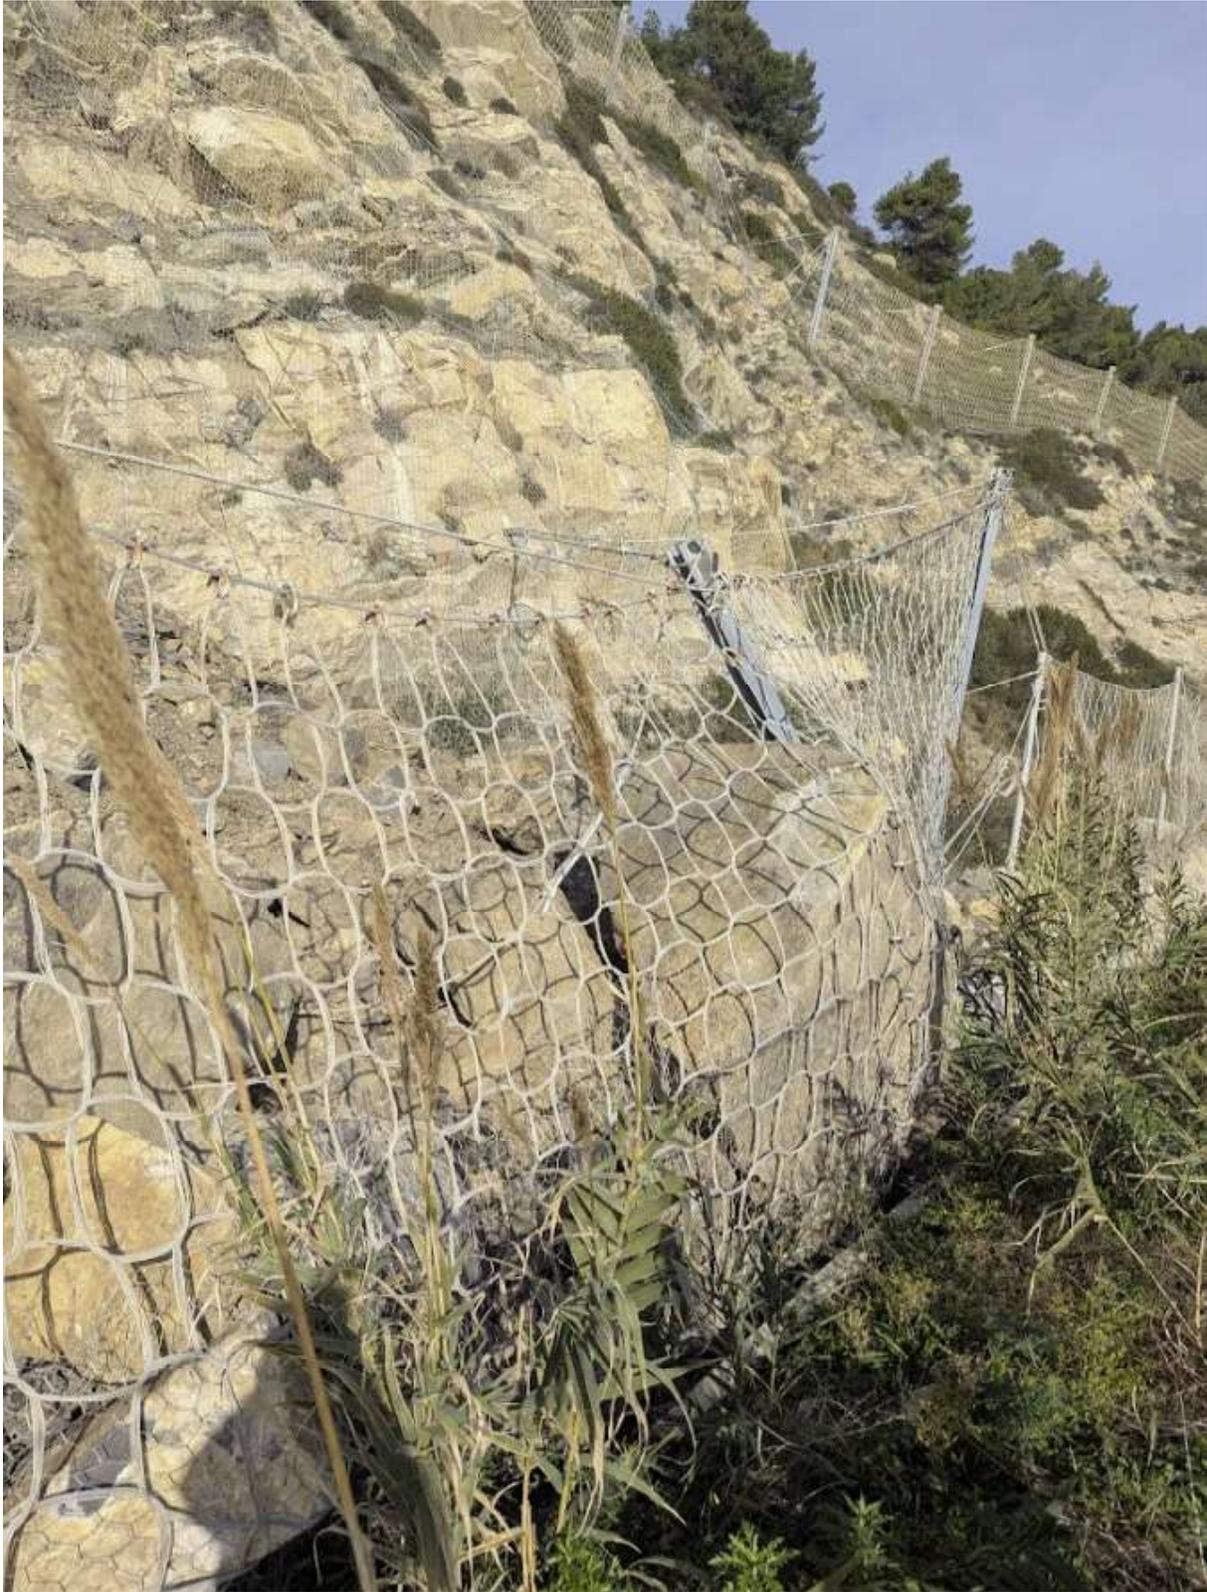
A monte della barriera il crollo ha comportato la distruzione delle reti metalliche in aderenza chiodate e coadiuvate dal reticolo di funi in acciaio e di cui alcune sono rimaste in tensione . Sono presenti a seguito del dissesto sulla parete rocciosa massi in precario equilibrio se non prossimi a ulteriori crolli.

Foto 3 – particolare danni occorsi alla barriera paramassi
